Dal sito Zoe Club Austria

Aggiornamenti e problemi

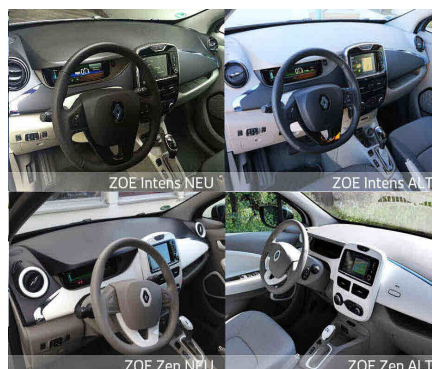
Nel settembre 2014, un cruscotto molto brillante è stato utilizzato su tutti i livelli di allestimento della Renault ZOE. Ciò ha provocato in certe situazioni (sole alto, illuminazione di gallerie) a forti riflessi nel parabrezza, che ha già portato più volte a situazioni molto pericolose nel traffico secondo alcuni driver ZOE. A causa di numerosi reclami sono stati sviluppati quindi due varianti cruscotto più scuro (Vita / Zen: marrone scuro, Intens: grigio scuro) Renault ha offerto una soluzione tecnologica gratuita per i possessori di ZOE richiedenti. Tuttavia, un richiamo ufficiale non c'era. A partire da settembre 2014, la produzione è stata commutata alla variante cruscotto più scuro.
